Mulige effekter på fuglelivet ved heving av kraftledning over Svelviksundet i Drammensfjorden

Terje Lislevand

Norsk Ornitologisk Forening

Anbefalt kildehenvisning: Lislevand, T. 2006. Mulige effekter på fuglelivet ved heving av kraftledning over Svelviksundet i Drammensfjorden. NOF rapport 4-2006. 19 s.

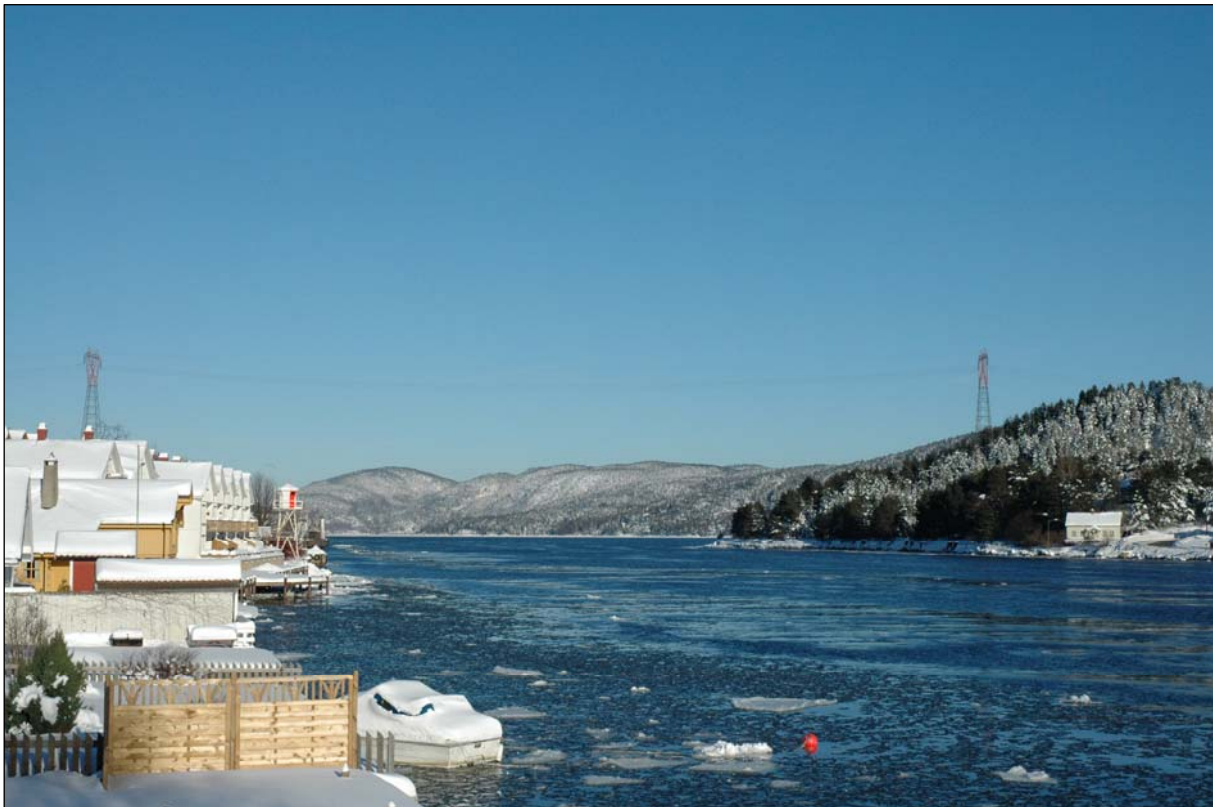
Foto 1. Svelviksundet sett fra Svelvik sentrum, på sørsiden av kraftledningen (Foto: Terje Lislevand).

østsiden består i større grad av skogsterreng inntil selve sundet (Foto 1). Vegetasjonen i området er for en stor del dominert av furuskog på Hurumsiden, mens den på Svelviksiden har et typisk hage- og tettstedspreg med et noe større innslag av løvtrær. En bilferge som trafikkerer sundet legger til kai like under kraftledningen på Svelviksiden, men noe lenger sør på Hurumsiden.
