Tilstandsrapport for Litlvatnet i Agdenes kommune med forslag til restaureringstiltak

Anbefalt referanse: Winnem, A.M. 2010. Tilstandsrapport for Litlvatnet i Agdenes kommune med forslag til restaureringstiltak. Ornitologisk Forening. Rapport 1-2010. 15 sider.

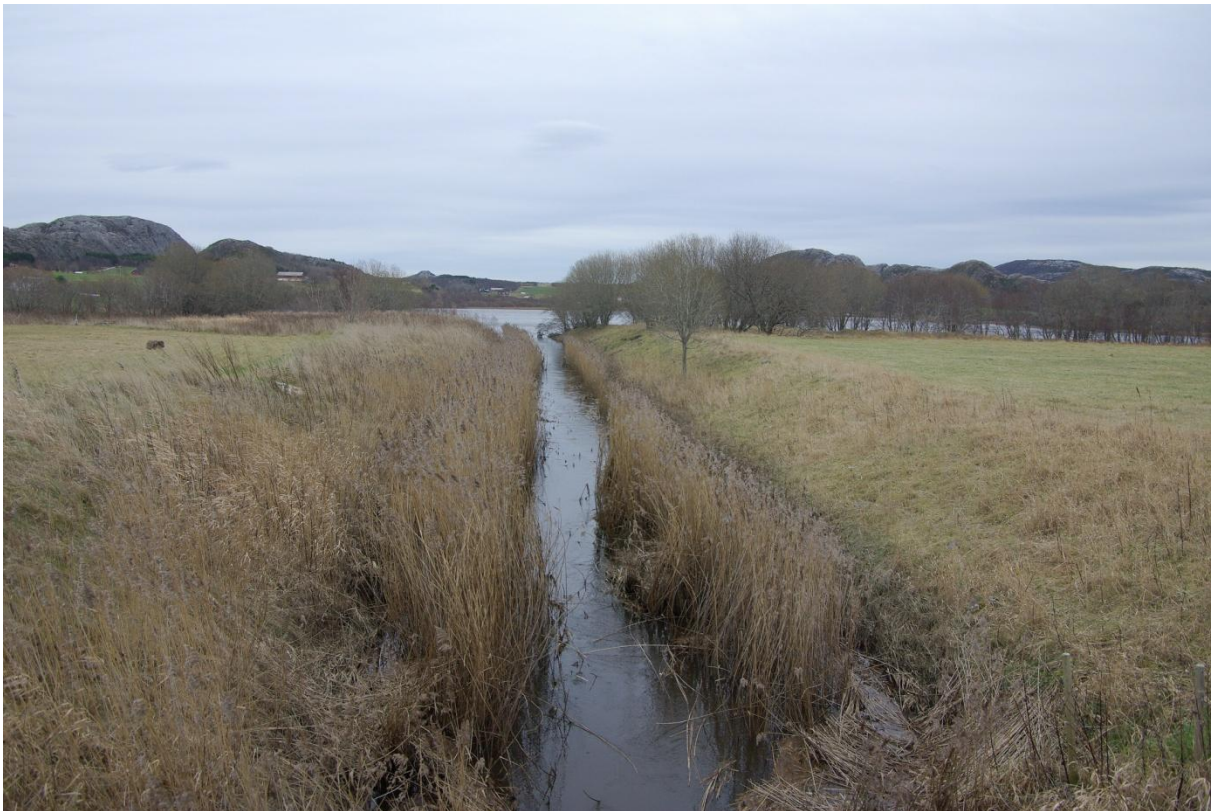
Utløpsbekken er bevokst med takrør. Foto: Ingar J. Øien.

Kutting av takrør i yttersonen av takrørbeltet i vekstsasjonen to-tre år på rad vil kunne begrense omfanget av takrørbestanden, men dette må gjentas senere. Hvis dette gjennomføres, er det imidlertid viktig å la en del takrør stå igjen, da takrør i seg selv er et verdifullt habitat for fuglelivet, og det finnes få lokaliteter med takrørbestander av betydning i fylket.

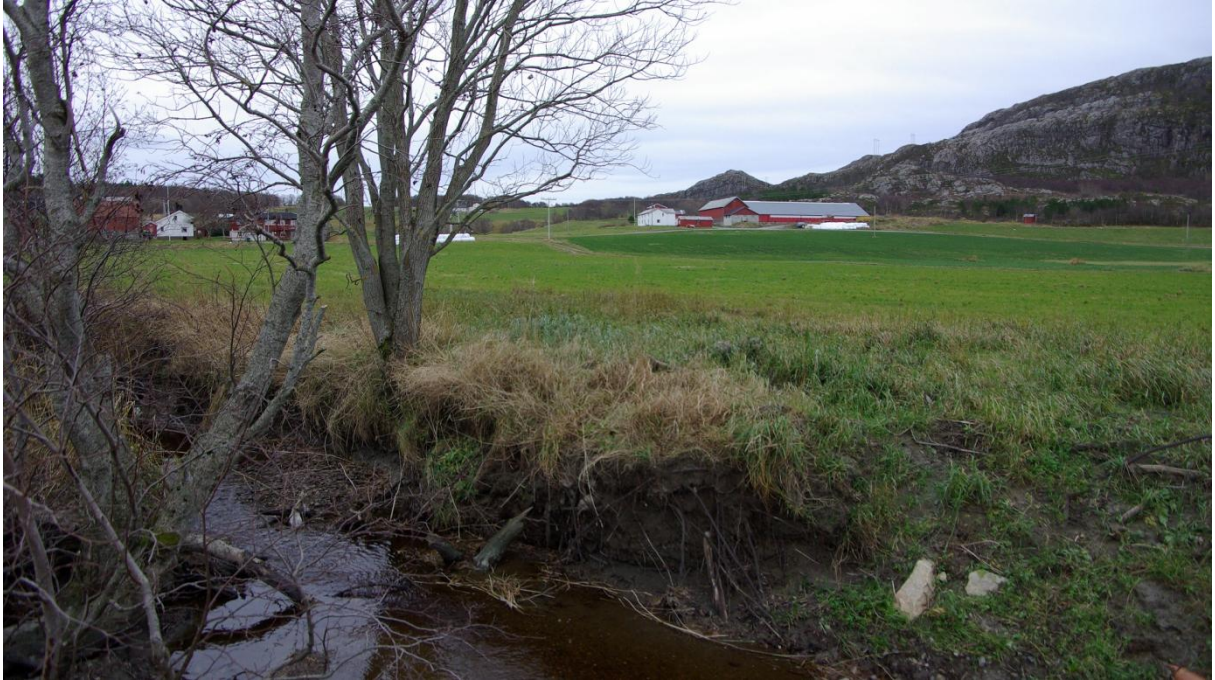
Litvatnet ligger i kulturlandskapet, og tilførsel av næringsstoffer fra landbruket er den viktigste årsaken til de eutrofe forholdene i vannet. Foto: Ingar J. Øien.

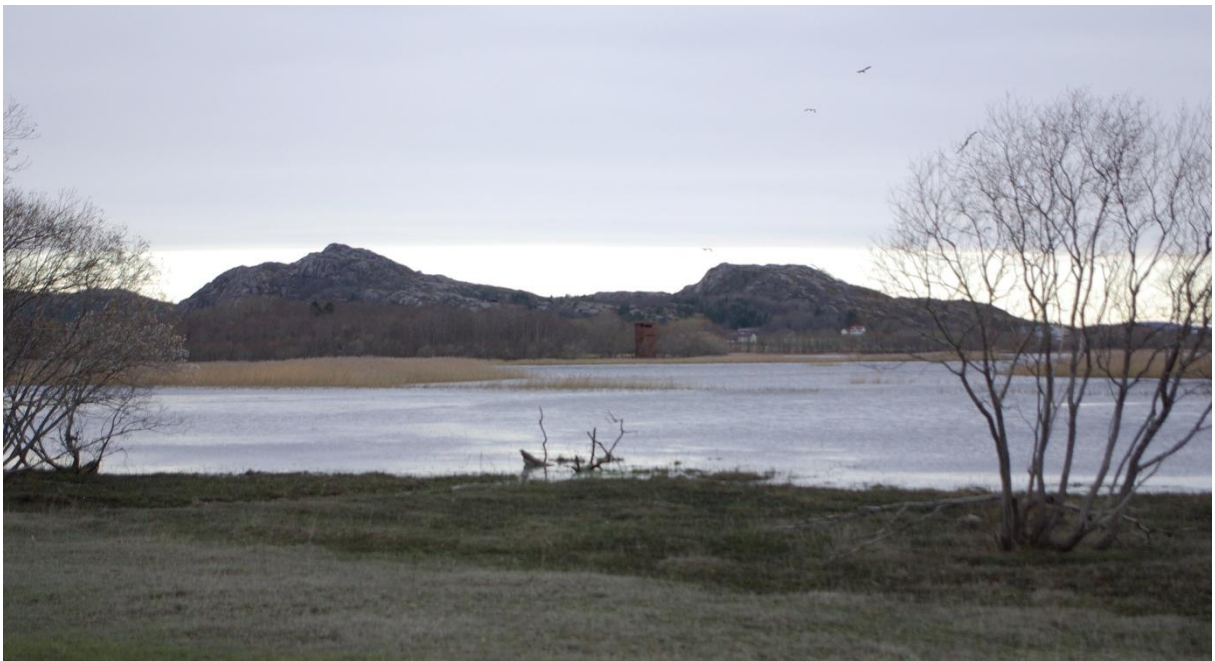
Strandengene på østsiden av vannet brukes til beiting om sommeren. Foto: Ingar J. Øien.

Beiting er gunstig for å holde vegetasjonen i sjakk og hindre strandeng fra å gro igjen med skog. Men gjødsel fra husdyrene tilfører samtidig næringsstoffer til vannet. Det anbefales at beiting rundt vannet opprettholdes men at omfanget ikke økes betydelig fra i dag. Hvilke områder som beites, kan med fordel varieres fra år til år.

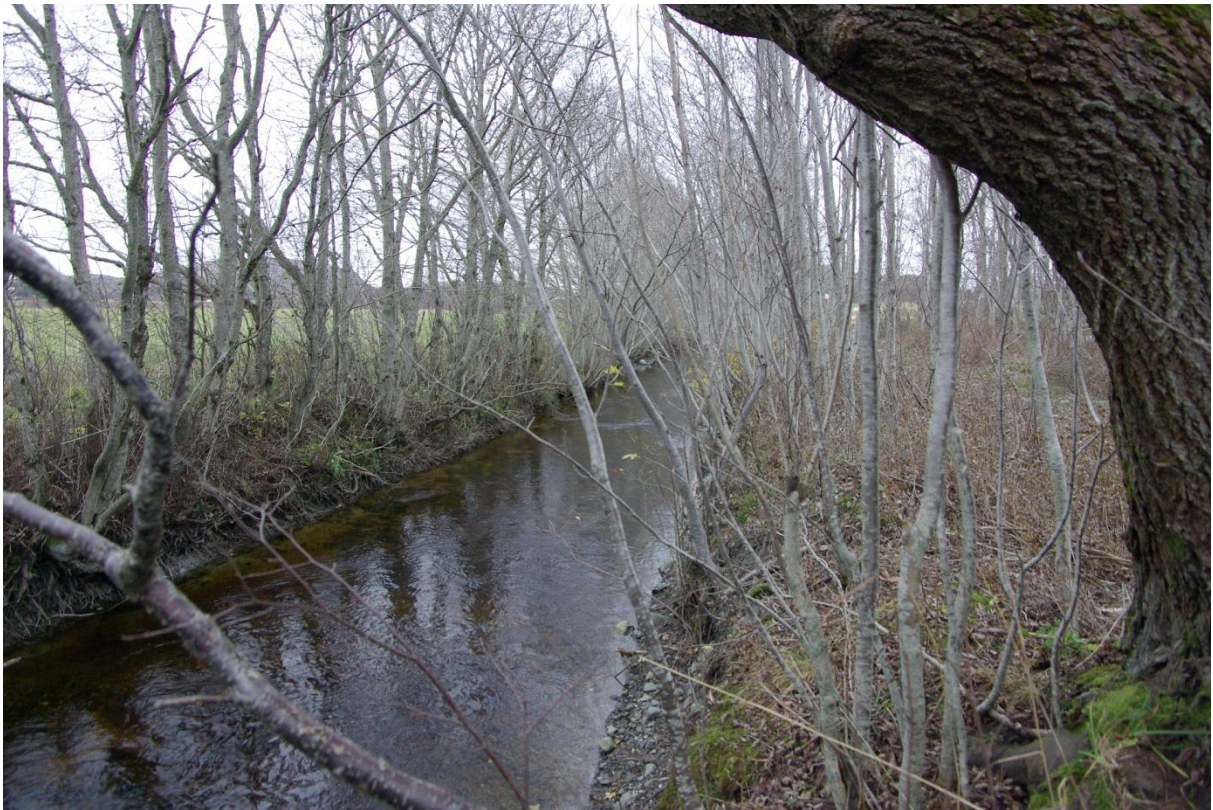
Fremstadelva forbinder Storvatnet og Litlvannet og er den største tilførselskilden av vann til Litlvannet. Foto: Ingar J. Øien.

Fremstadelva er viktigste tilførselskilde av vann til Litlvannet. Elva er imidlertid kort, og det ser ikke ut til å være betydelig erosjon langs elvekanten. Sedimentene i Litlvannet består av en stor andel leire (Iversen m.fl. 1996). Et sedimentasjonskammer fjerner sand og humus men i liten grad leire, som består av små partikler som bruker lang tid på å sedimentere. Et sedimentasjonskammer i Fremstadelva vil derfor trolig ikke ha en stor nok effekt til at det er hensiktsmessig å iverksette et slikt tiltak.

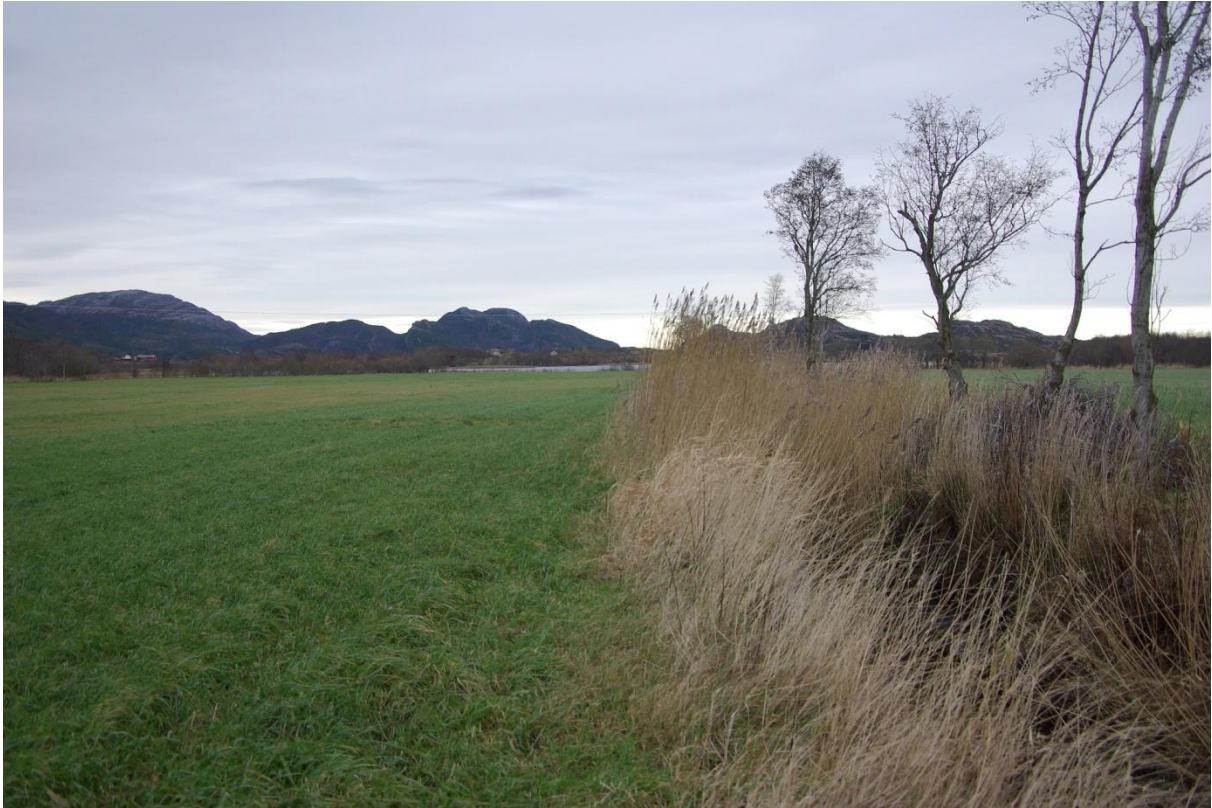
Vassbekken, som renner ut i den nordøstre delen av vatnet, er den klart lengste av tilførselsbekkene. Langs store deler av løpet renner den gjennom kulturmark, og det er rimelig å anta at denne er den største enkeltkilden for tilførsel av næringsstoffer fra jordbruket rundt Litlvatnet. Mellom veien og vannet rant det vann med kloakklukt ut i bekken fra et rør. På marka langs bekken mellom veien og vannet lå det naturgjødning på marka. Denne må ha vært spredt i løpet av de siste ukene, etter at vekstsesongen var over, og den var ikke nedmoldet. Det var også gjødslet nær bekkeløpet.

Vassbekken egner seg godt for anlegging av et fangdamsystem som renser vannet. Foto: Ingar J. Øien.

Et fangdamssystem bør vurderes anlagt ved Vassbekken. Denne mottar mye næringsstoffer, både direkte fra beitedyr, via gjødselsspredning og trolig også fra gjødselskjellere. Topografien rundt bekken er velegnet for etablering av en fangdam. Dammen bør anlegges i det flate, rette partiet ned mot vannet.

Fangdammer renses vannet i bekken for partikler og næringsstoffer. Arealet bør være min 0.1% av arealet til nedbørsfeltet. Dammen bør ligge nær vannet for å fange opp næringsstoffer fra hele det gjødslede arealet. Fangdammer inneholder flere komponenter, bl.a. et sedimentasjonskammer og vegetasjonsfiltre. Sedimentasjonskammeret må tømmes ved behov, f.eks. årlig eller annethvert år. Vegetasjonsfiltrene beplantes med vannplanter som allerede finnes i våtmarkssystemet. Takrør bør unngås fordi takrør fort vil dominere dammen, og takrør har dessuten mindre renseseffekt enn mange andre

aktuelle planter. Grunne og smale dammer gir bedre renseeffekt enn dype og brede. For mer informasjon om oppbygning, utforming og andre praktiske spørsmål anbefales Braskerud & Hauge (2008) og Vedum m.fl. (2004). Tiltaket vil trolig medføre en kostnad i størrelsesorden 150 000 til 200 000 kroner (Trond Vidar Vedum pers.medd.).
